Korinmittalaitteiden vertailu

Metropolia Ammattikorkeakoulu

Auto- ja kuljetustekniikka

Insinöörityö

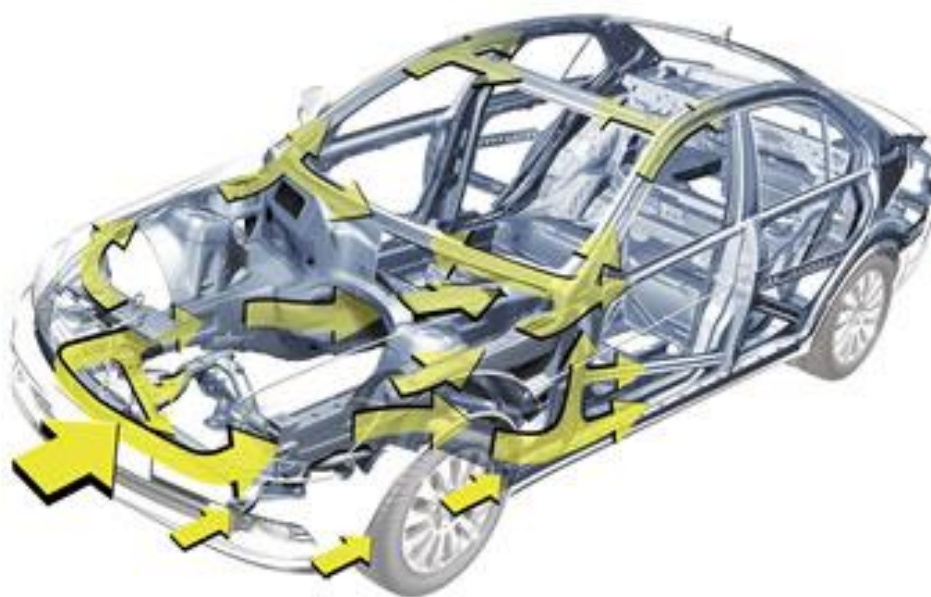
Nykypäivän ajoneuvojen korirakenteet suunnitellaan ottamaan vastaan törmäyksessä siihen kohdistuvat voimakkaat voimat, painumalla hallitusti kasaan kolariturvallisuuden takia. Ideana on pienentää matkustamossa tapahtuvia muodon muutoksia, suurimman törmäysenergian kohdistuessa muualle. Voimat pyritään jakamaan törmäyksissä ajoneuvon ala-, keski- ja yläkautta (kuva 1).

Kuva 1. Törmäysvoimien kulkureitit keulatörmäystilanteessa (1).

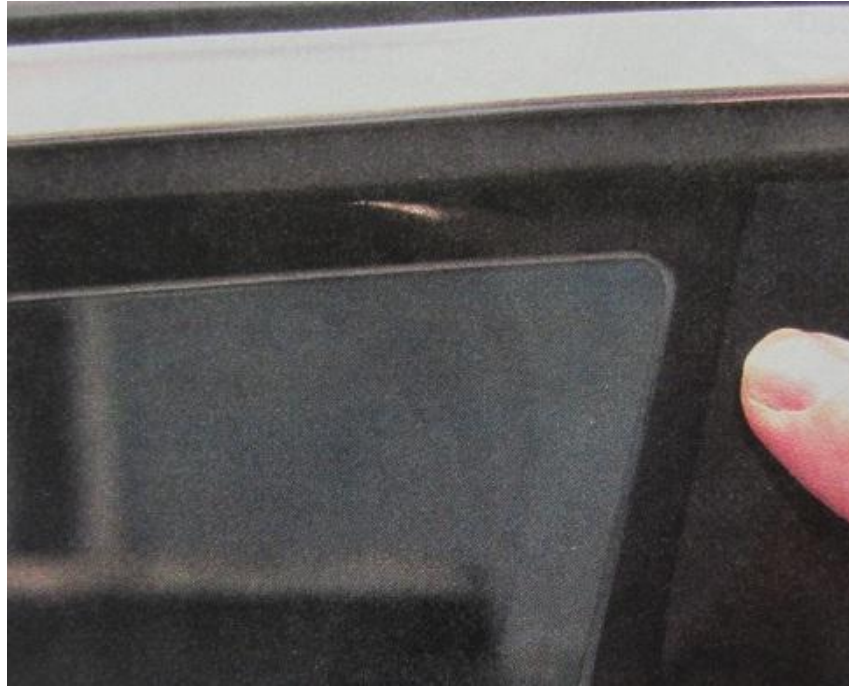
Kuva 5. Sivuttaisvaurion jälkeen ajoneuvon ovi ei enää istu kunnolla (3, s. 496).

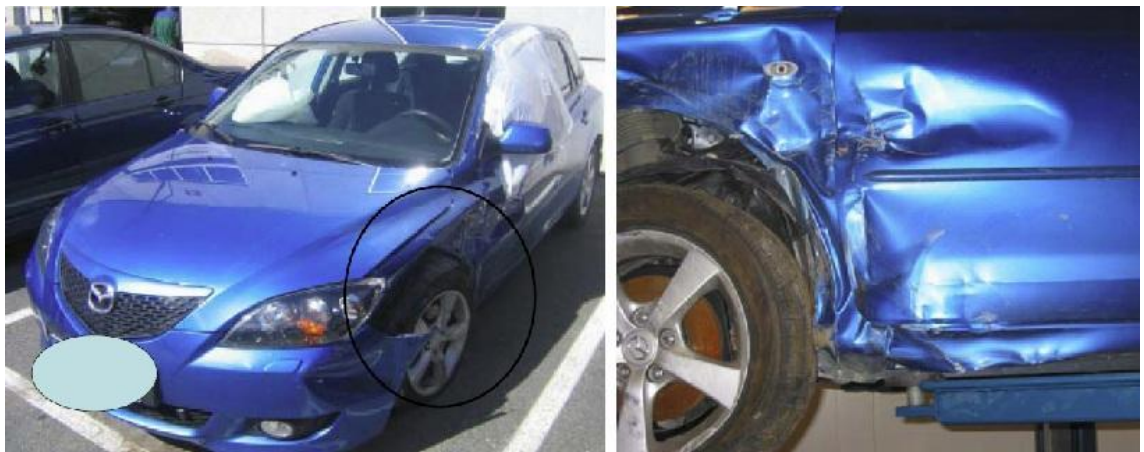
Kuva 14. Esimerkkitapauksen Mazdaan kohdistunut kolarivaurio (4).

Päällisin puolin tarkasteltuna vauriot näyttäisivät rajoittuvan pääasiassa vasemman etulokasuojan ja kuljettajan oven tietämillä. Autosta tehty alustamittaus kuitenkin osoittaa vaurioiden todellisen laajuuden.

Korinmittaukset voivat olla suurena apuna kokonaiskustannusten arvioinnissa. Mittaus tulokset saattavat osoittaa suoraan sen, että auto joudutaan lunastamaan. Tästä hyvänä esimerkkinä käydään läpi Työtehoseuran koulutusmateriaalista löytyvän Mazdan tapausta (kuvat 14 ja 15).

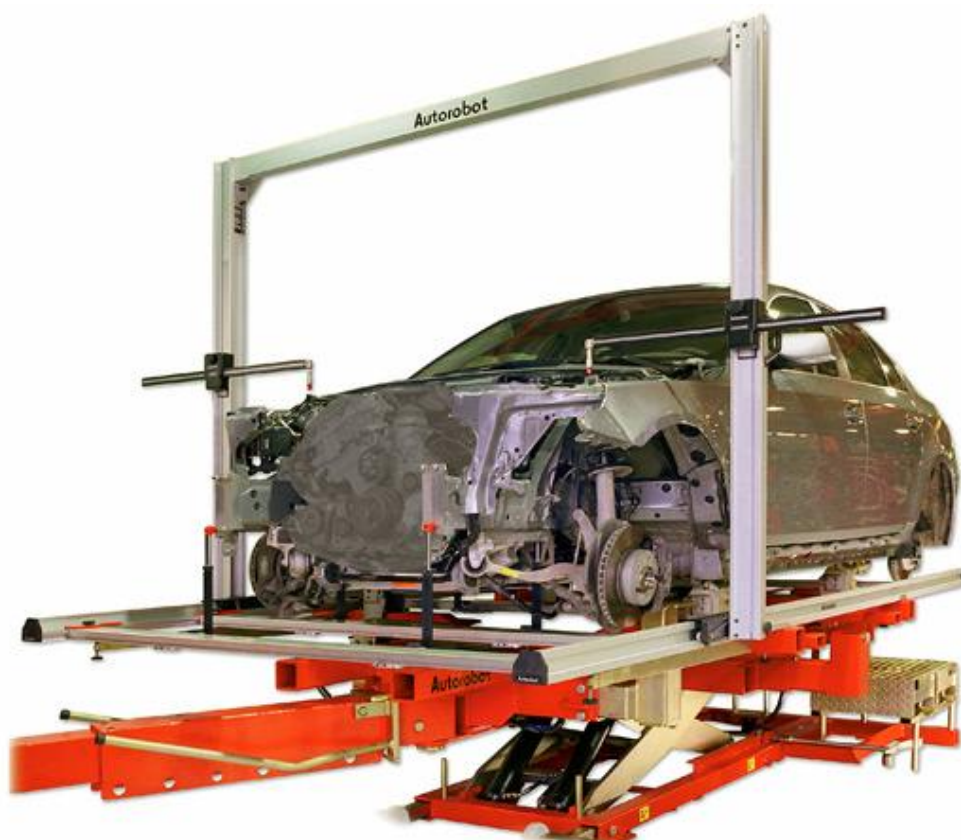
Mekaanista mittausjärjestelmää (kuva 18) käytettäessä ajoneuvo tulee kiinnittää helmoista vetopenkkiin valmiiksi määritellyn kohdan mukaan. Samalla auton keskilinja kohdistetaan mittalaitteen keskiakselin kanssa ja lopuksi määritetään auton nollakohta mittakortin referenssipisteitä varten.

Itse mittauksessa käytetään mittasiltoihin kiinnitettäviä mittapäitä, joista saatuja arvoja verrataan mittakortin lukemiin. Mitatuista pisteistä pystytään määrittämään mahdolliset heitot pysty-, leveys- ja pituussuunnissa. Mittalaitteen ollessa täysin mekaaninen, saadut referenssipisteiden mittatulokset tulee mittaustöitä tekevän henkilön kirjoittaa ylös käsin. Yksinkertaisempaan vaihtoehtona mittapisteet voidaan määrittää myös mittatangan avulla liikuteltavan mittasillan sijaan.

Kuva 18. Autorobotin esimerkki mekaanisesta mittalaitteesta (8).

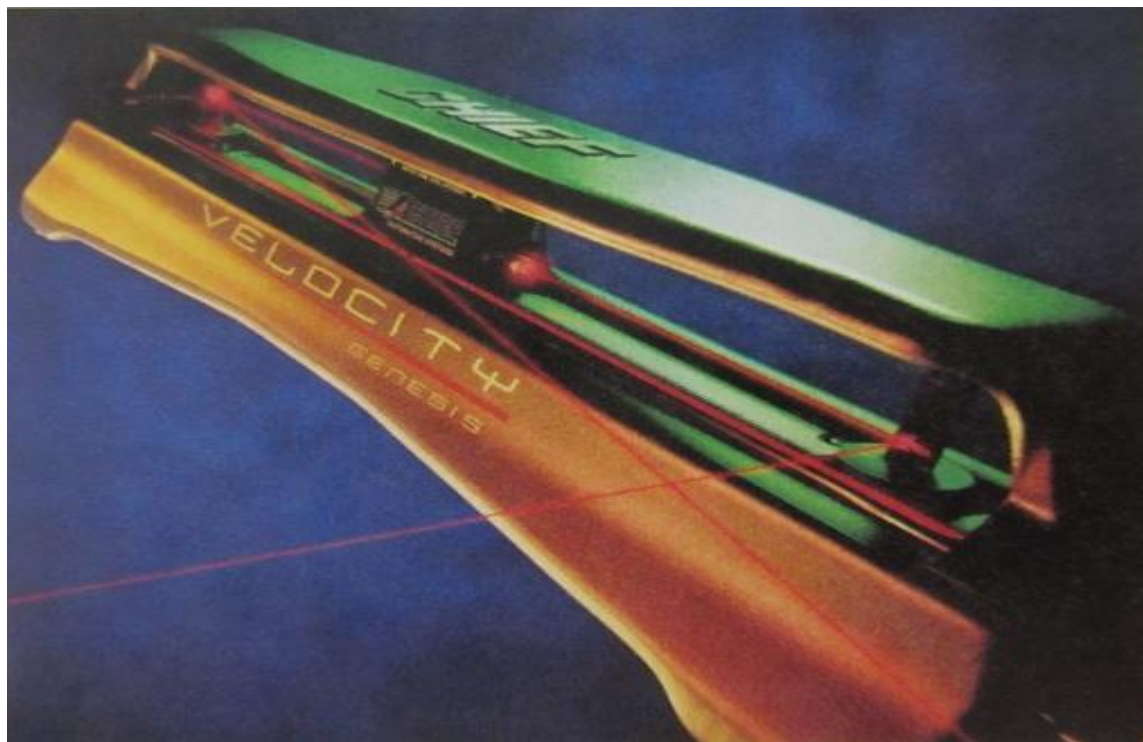
Auton alle sijoitetaan laseryksikkö (kuva 19), joka lähettää laservaloa mittakortin mukaisiin vertailupisteisiin tulevista kiinnikkeisiin (kuva 20). Kiinnikkeistä valosäteet heijastuvat alussa määritettyihin kalibrointipisteisiin analysoitaviksi. Kalibrointipisteet puoles-

Kuva 19. Laseryksikkö (3, s. 532).

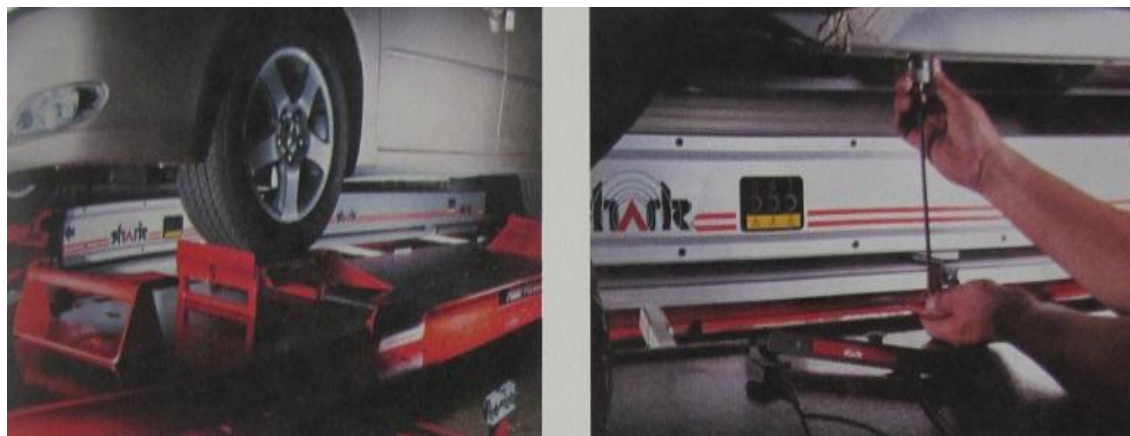
Ultraäänimittalaitteen toimintaperiaate perustuu jatkuvaa korkeaa ääntä lähettäviin signaaleihin ja niitä vastaanottavien mikrofoniin yhteistoimintaan. Auton alle sijoitetaan keskilinjaa suuntaisesti telineen päälle ultraääniä tulkitseva mittapalkki (kuva 21). Mit-takortin määrittelemiin kohtiin kiinnitetään puolestaan ultraäänilähettime, jotka päälle kytkettäessä alkavat lähettämään korkeita naksahdukselta kuulostavia ääniaaltoja tiheällä tahdilla.

Kuva 21. Vasemmalla: Auton alle sijoitettava mittapalkki. Oikealla: Mittapisteeseen kiinnitetty ultraäänilähetin (3, s. 529).

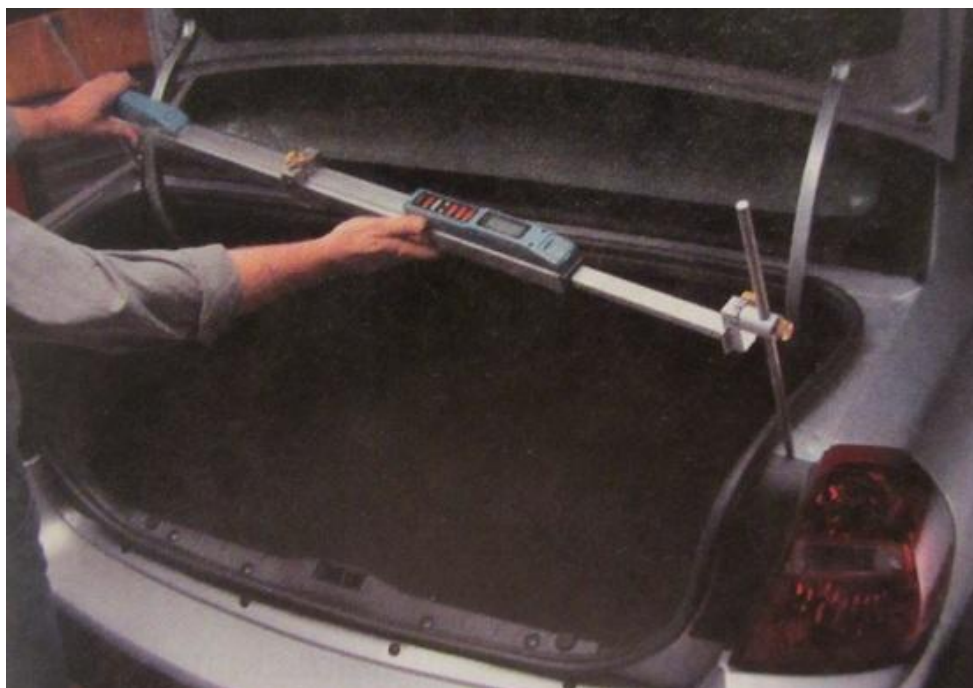
Digitaalinen mittatanko (kuva 22) tarjoaa nopean ja helpon tavan mittaukseen. Pisteitä mittaillessa mittatangon näyttö ilmoittaa yleensä sekä pisteiden välisen pituuden sekä korkeuden (kuva 23). Kehittyneemmät laitteet toimivat yhteydessä tietokoneeseen asennettavan ohjelmiston avulla, johon mittatangosta löytyvän napin avulla mitatun tuloksen voi siirtää suoraan tietokoneelle joko langallisen tai langattoman yhteyden välityksellä. Tietokoneohjelma sitten siirtää kyseisistä pisteistä mitatut arvot mittakortille, jonka voi halutessaan tulostaa tai tallentaa. (3, s. 509.)

Kuva 22. Digitaalinen mittatanko (3, s. 511).

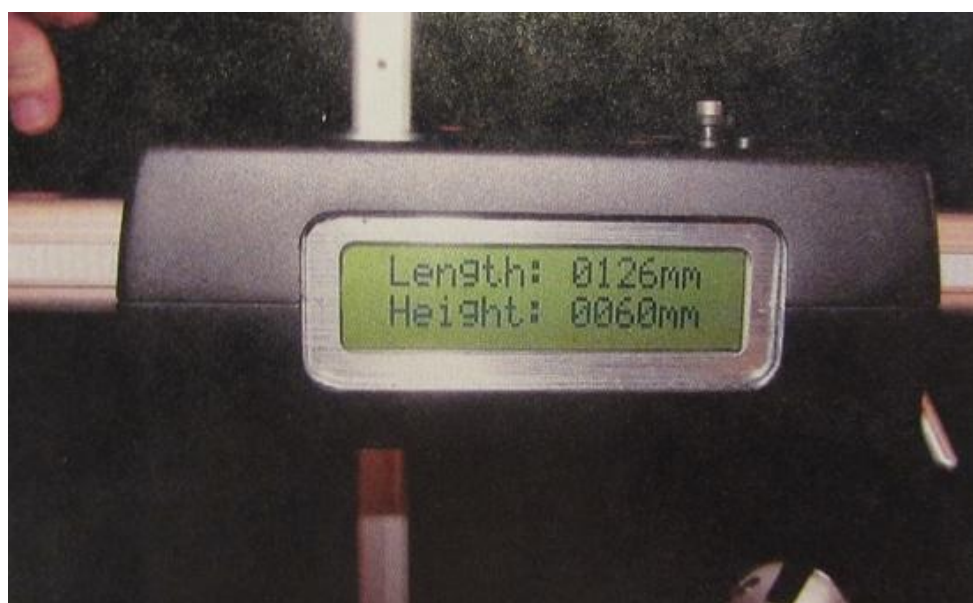
Mittatanko tulee ennen mittausten aloitusta kalibroida ajoneuvosta valittujen vauriotto-
mien pisteiden avulla sekä pituus-, että leveyssuunnassa. Mitattujen pisteiden väliset
korkeuserot perustuvat kaltevuuden havaitsemiseen.

Kuva 23. Mittatangon näyttö ilmoittaa mittapisteiden väliset erot (3, s. 512).

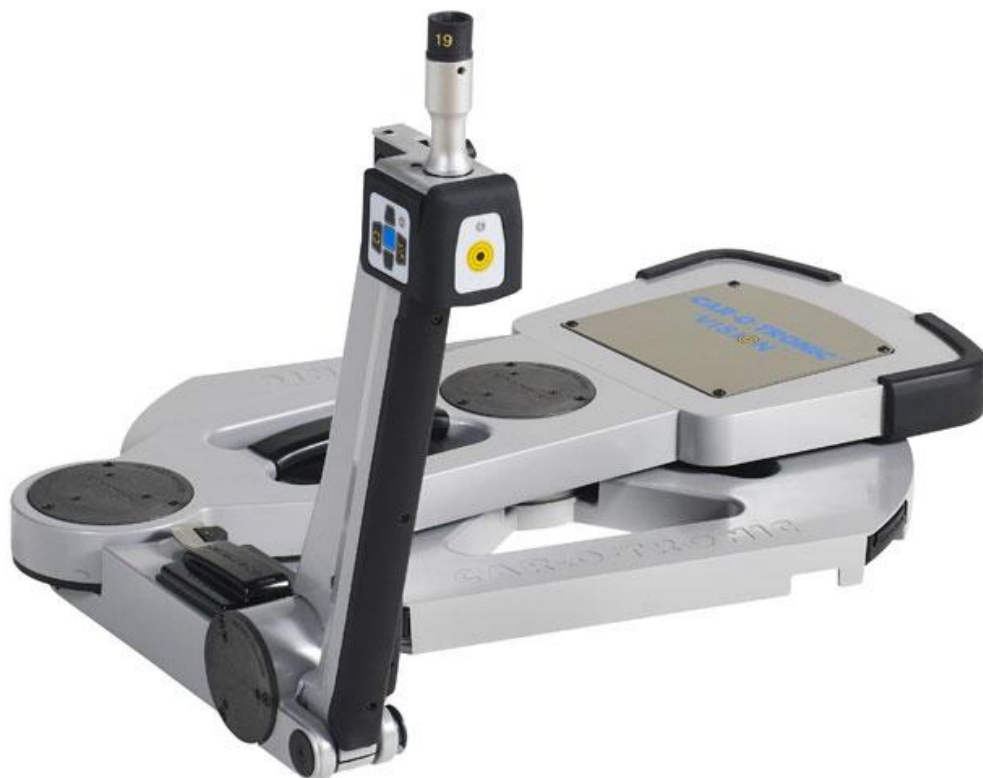
Mittavarsimittauslaitteen toimintaperiaate perustuu mittasiltaa pitkin kulkevan nivelletyn mittalaitteen avulla (kuvat 24 ja 25). Mittakortin esittämiä pisteitä mitatessa, mittalaitteen päähän kiinnitetään haluttu mittakärki. Kun mittavarsi on kohdistettu mitattavaan pisteeseen, kuitataan tulos joko tietokoneelta tai mittavarren nappulasta. Tietokoneohjelma laskee tulosten perusteella heitot alkuperäisistä tehtaan arvoista ja valmistaa mittauspöytäkirjan.

Kuva 24. Car-O-Liner-mittalaitteen mittavarsi (7).

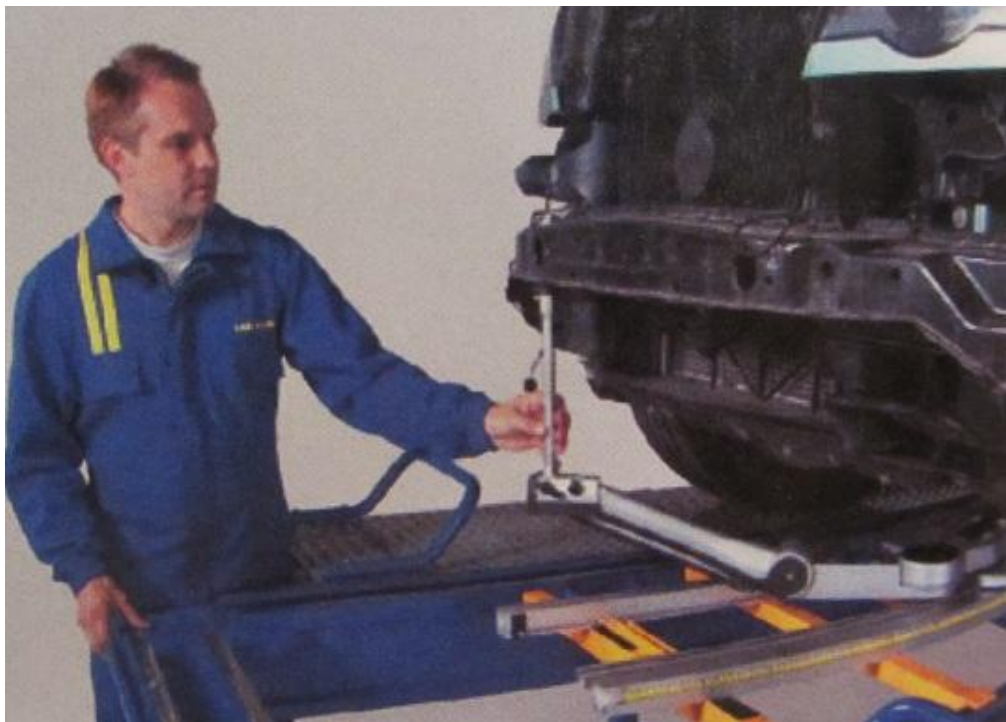
Kuva 25. Mittasiltaa pitkin kulkeva mittavarsi kohdistettuna mitattavaan pisteeseen (3, s. 530).

Mittauksia aloitettaessa itse mittavarsi tulee ensin kalibroida jokaisen liikkuvan osansa puolesta, jotta tietokoneen ohjelmisto voi paikallistaa mittavarren tarkan sijainnin. Lisäksi mittausten alussa tulee auto kalibroida vähintään neljän ehjän mittapisteen avulla. Tietojen välitys mittavarren ja tietokoneen välillä tapahtuu Bluetoothin välityksellä. (3, s. 528.)

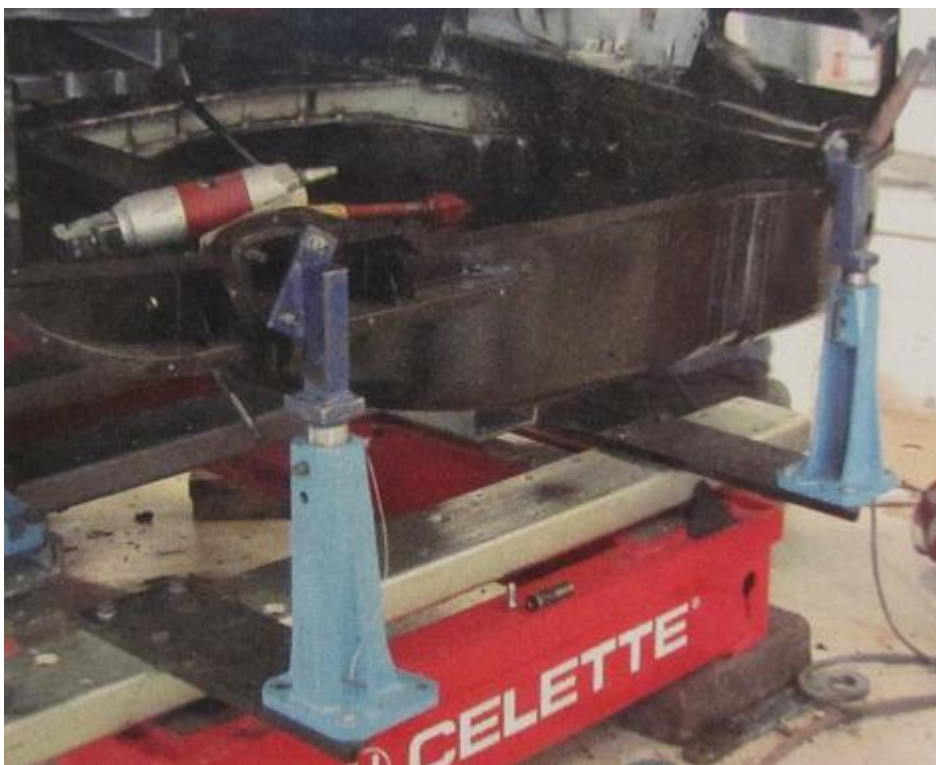
Autokohtaisessa mittapenkissä eli jigipenkissä hyödynnetään suuria teräksisiä kiintopa-loja mittojen selvittämiseen (kuva 26). Nämä penkit ovat maailmalla jossain määrin yleistymässä monien kalliimman pään autovalmistajien edellyttäessä niitä autojensa mittaukseen.

Kuva 26. Autokohtaiset kiintopalat pultattuina penkkiin ja auton koriin kiinni (3, s. 538).

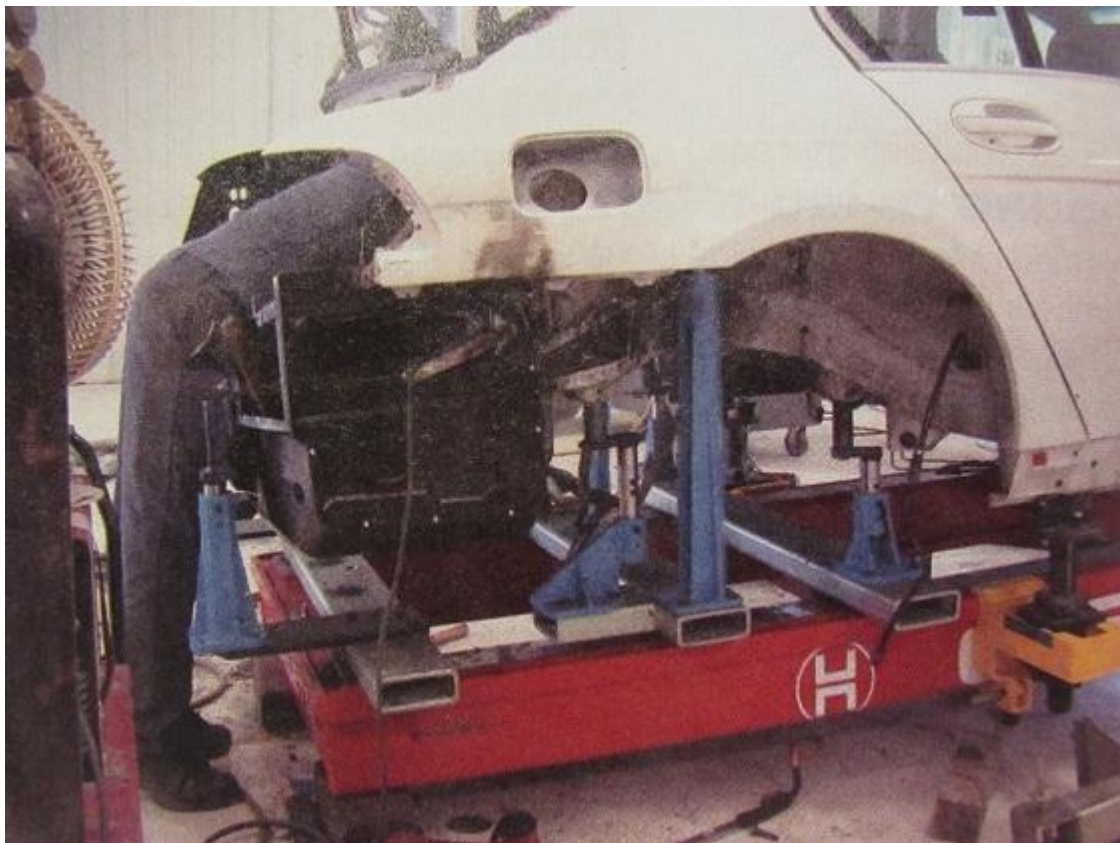
Jigipenkillä mitatessa tuloksena saa käytännössä kaksi vaihtoehtoa. Joko alustan ja korin mitat ovat kunnossa tai sitten ei. Tämän mittalaitteen kanssa ei siis puhuta toleransseista. Idea piilee siinä, että teräksiset kiintopalat ovat pultattu penkkiin kiinni oikeille paikoilleen. Käytännössä, mitatessa kiintopalat joko kohdistuvat niille osoitettuihin referenssipisteisiin tai ottavat niiden kanssa yhteen. Mikäli kiintopalat eivät kohdistu paikalleen oikein, on ainut vaihtoehto tehdä vetotyötä, kunnes kiintopalat istuvat täydellisesti niille määriteltyihin pisteisiin (kuva 27). Autokohtainen mittapenkki edellyttääkin auton kiinnitystä vetopenkkiin.

Kuva 27. Peltiseppä korjaamassa auton perää, jotta kiintopalat kohdistuvat oikeille paikalleen (3, s. 538).

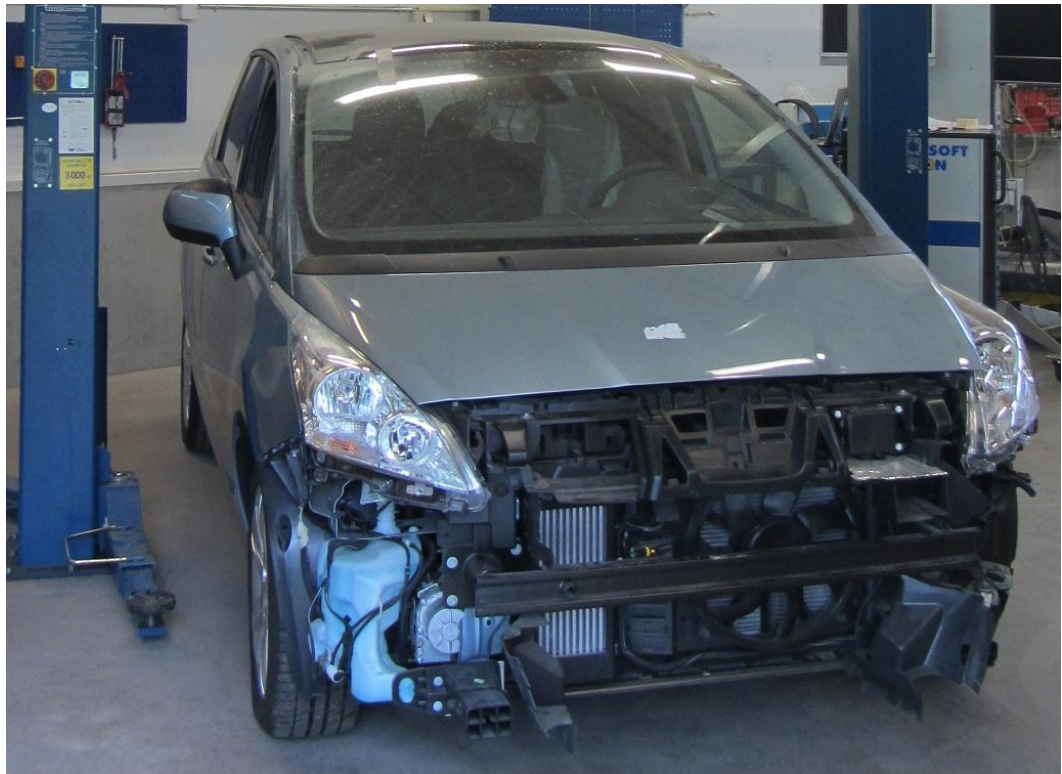
Mittauksiin valikoitui Koriakatemian tiloissa seisova lähes ajamaton Peugeot 5008 (kuva 28). Vuosimallia 2009 oleva Peugeot on Maan Auton koulutusajoneuvo, joka seisoi Koriakatemian tiloissa käyttämättömänä. Maan Auton maahantuontiin otetun yhteyden jälkeen autolle heltisi lupa käyttöön ja purkamiseen insinööriyötä varten.

Kuva 28. Koemittauksiin käytetty Peugeot 5008.

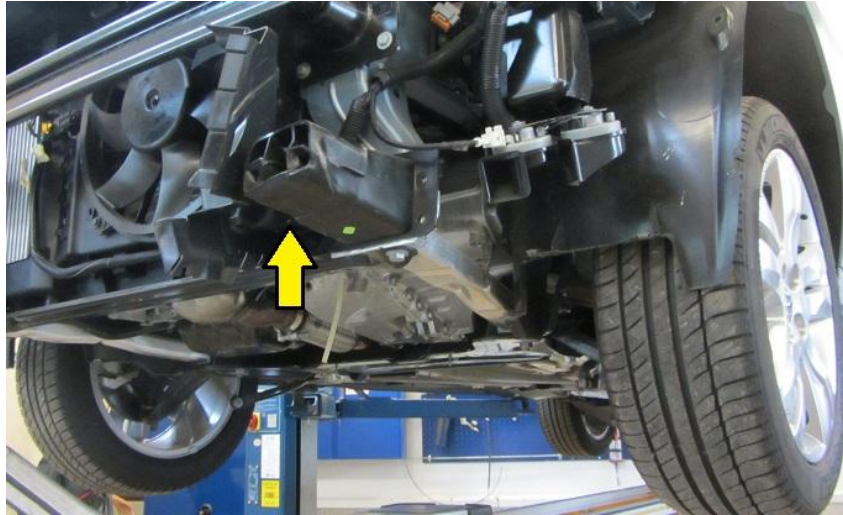
Kuva 29. Etupään vasempaan kulmaan kohdistunut isku.

Ikävä kyllä Peugeot oli kärsinyt aiemmin vaurioita kiville ajon seurauksena. Silmämääräisesti kykenee havaitsemaan vasemmalle eteen kohdistuneen iskun, joka oli aiheuttanut muodonmuutoksen etupuskurin takana olevaan muoviseen törmäyspalkkiin (kuva 29). Etukelkasta on puolestaan havaittavissa syvät naarmut (kuva 30), sekä kuljettajan lattian kohdalta löytyy painauma yhden mittapisteen ympäriltä (kuva 31).

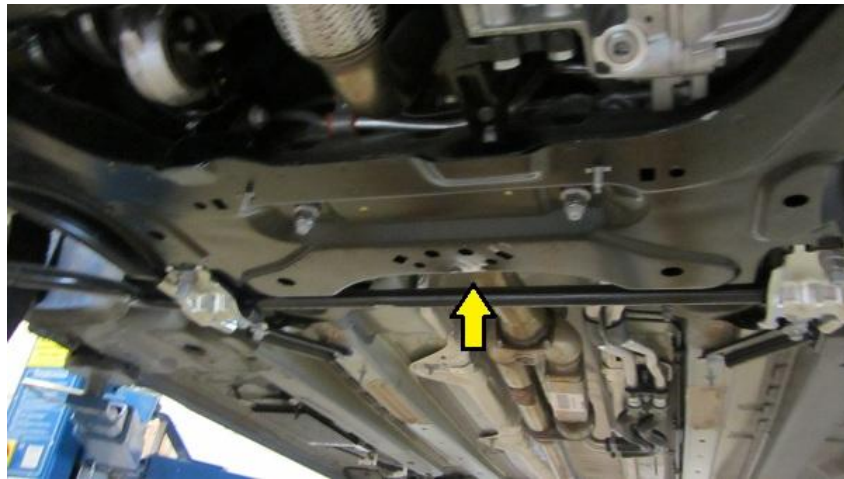
Kuva 30. Etukelkasta havaittavissa olevat syvät naarmut.

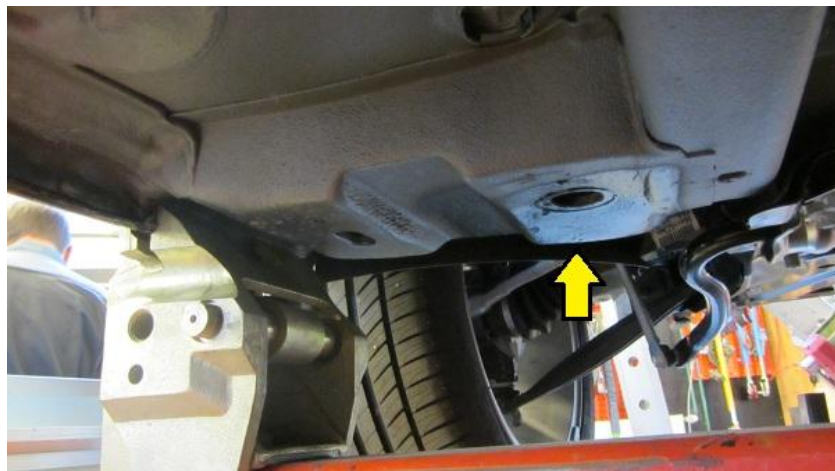
Kuva 31. Kuljettajan lattian mittapisteen painauma.

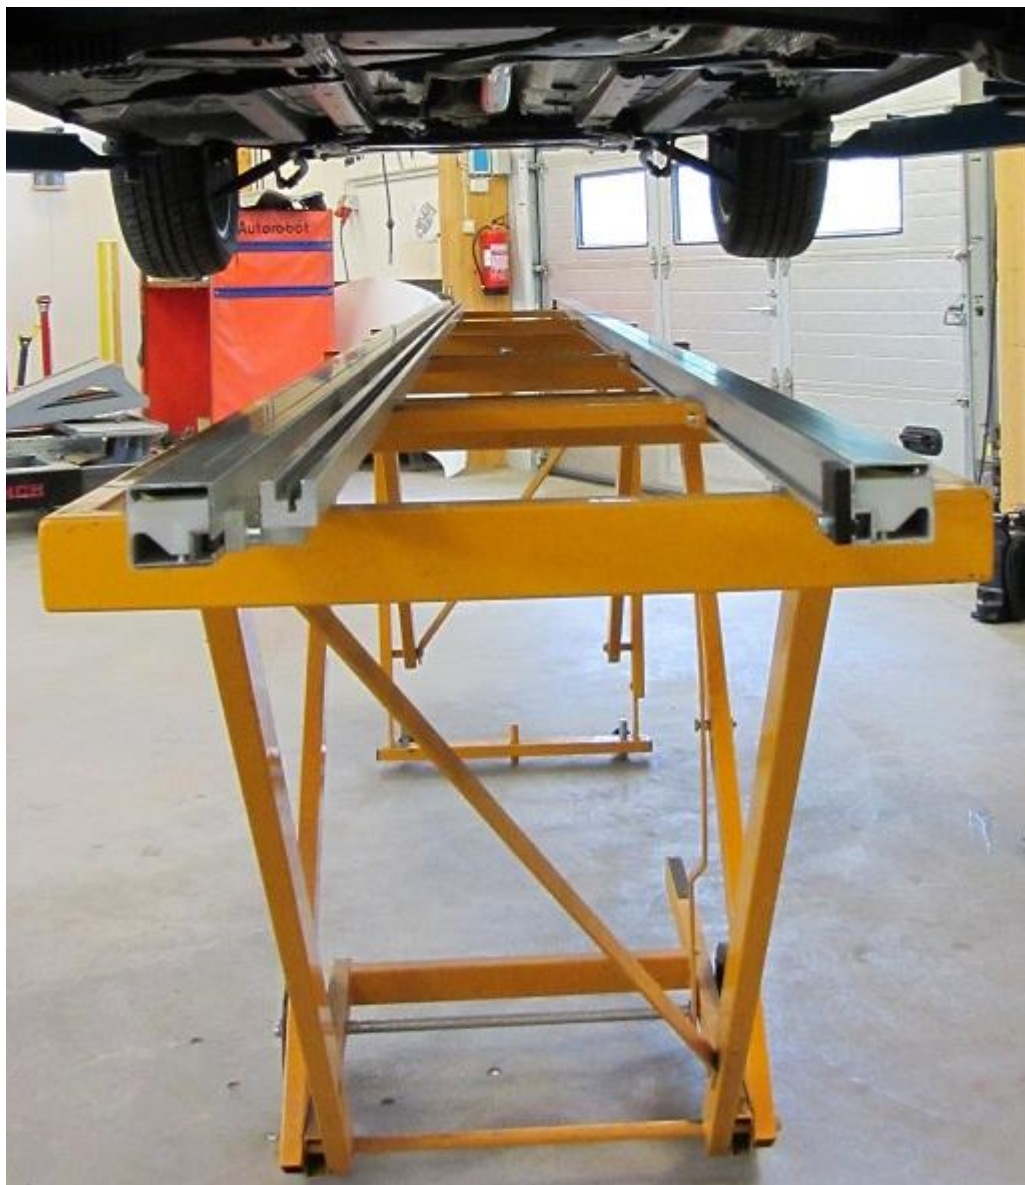
Car-O-Tronic Vision X3 edustaa elektronista, mittavarren avulla suoritettua toimintatapaa. Mittauksissa päädyttiin käyttämään apuna mittasiltaa, jotta mittaukset voitiin suorittaa kätevämmiin kaksipilarinostimella. Mitattava ajoneuvo nostettiin ylös ja mittasilta sijoitettiin auton alle. Mittasilta tulee sijoittaa auton keskilinjan mukaisesti sekä pituudeltaan yhtä pitkälle edestä ja takaa. Tämä mahdollistaa mittasiltaan kiinnitettävän mittavarren ylettymisen kaikkiin mittapisteisiin (kuva 32).

Kuva 32. Mittasilta sijoitettuna auton alle.

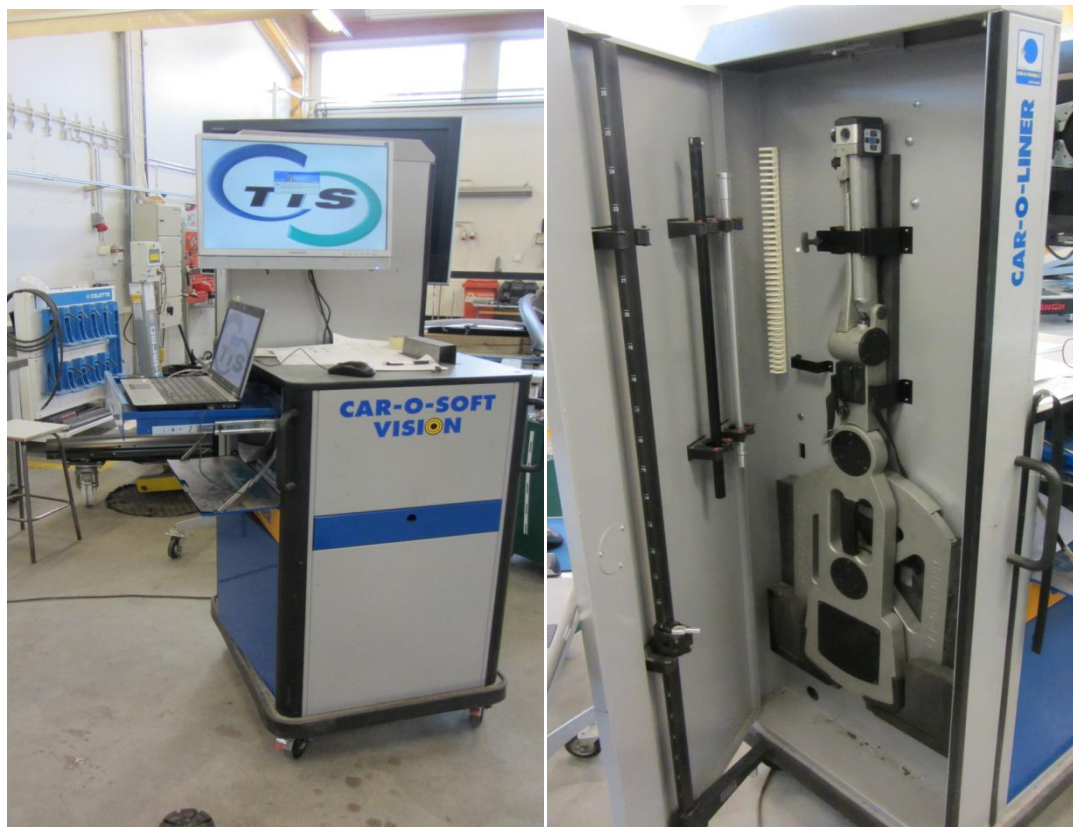
Mittasillan ollessa paikallaan kiinnitettiin seuraavaksi siihen mittavarsi ja käynnistettiin tietokoneelta mittauksiin tarkoitettu ohjelma (kuva 33). Ohjelmaan voidaan syöttää ajo-neuvon tietojen lisäksi myös asiakkaan ja vakuutusyhtiön tiedot. Koska kyseessä ei nyt ollut asiakkaan autolle tehtävä mittaustyö, syötettiin ohjelmaan tässä tapauksessa vain auton tiedot. Mittausten suorittaja on syytä kirjata myös tietoihin.

Kuva 33. Mukana oleva liikuteltava kärry, joka helpottaa näytöltä lukemista. Mittavarrelle löytyy myös oma säilytyspaikkansa kärryn takaosassa.

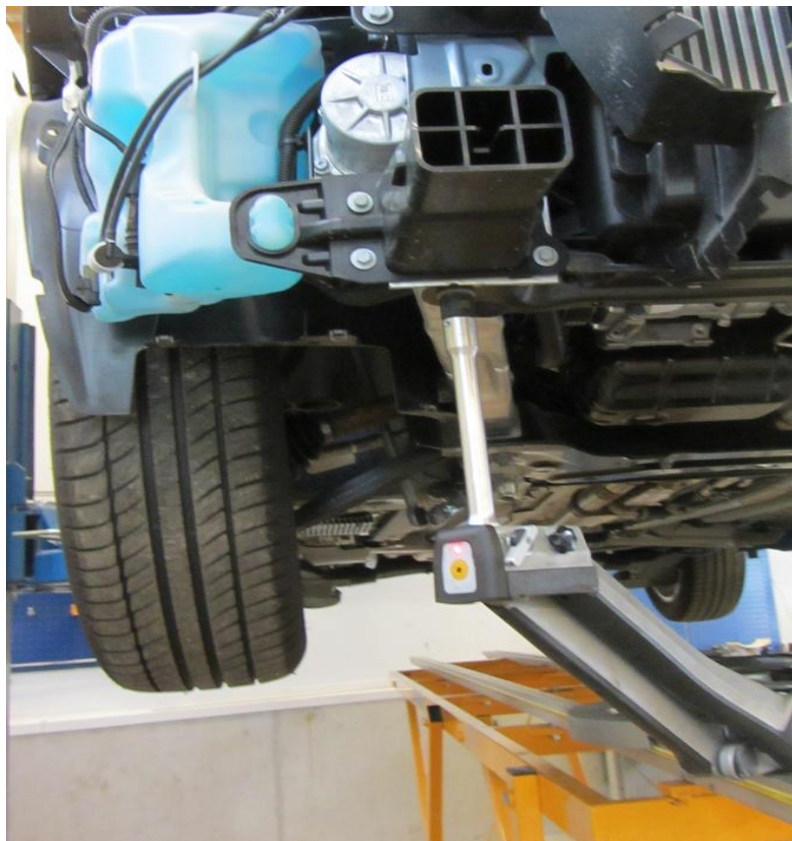
Mittapisteiden mittaus voidaan suorittaa joko mittavarresta löytyvän painikkeen avulla tai klikkaamalla ohjelmasta löytyvää kuvaketta. Mikäli mittapisteen arvot halutaan lukita ohjelman kuvakkeen kautta, tulee varmistaa mittavarren olevan mahdollisimman hyvin paikoillaan mittapisteessä. Paikalla pysymistä helpottaa mittavarresta löytyvä jousi, joka ei anna mittavarren laskeutua alas (kuva 35).

Kuva 35. Mittavarren pää paikoillaan mittapisteessä.

Ensimmäisissä mittauksissa mittapisteissä paikalla pysyminen jätettiin mittavarren jousen varaan ja arvot lukittiin tietokoneen kautta. Tässä vaiheessa lähempi tarkastelu osoitti, että etenkin pidempiä jatkovarsia käytettäessä jousi väsyä ja mittaustulos voi kärsiä. Mittavarren sisään rakennettu jousi ei nimittäin ole kovin jäykkä.

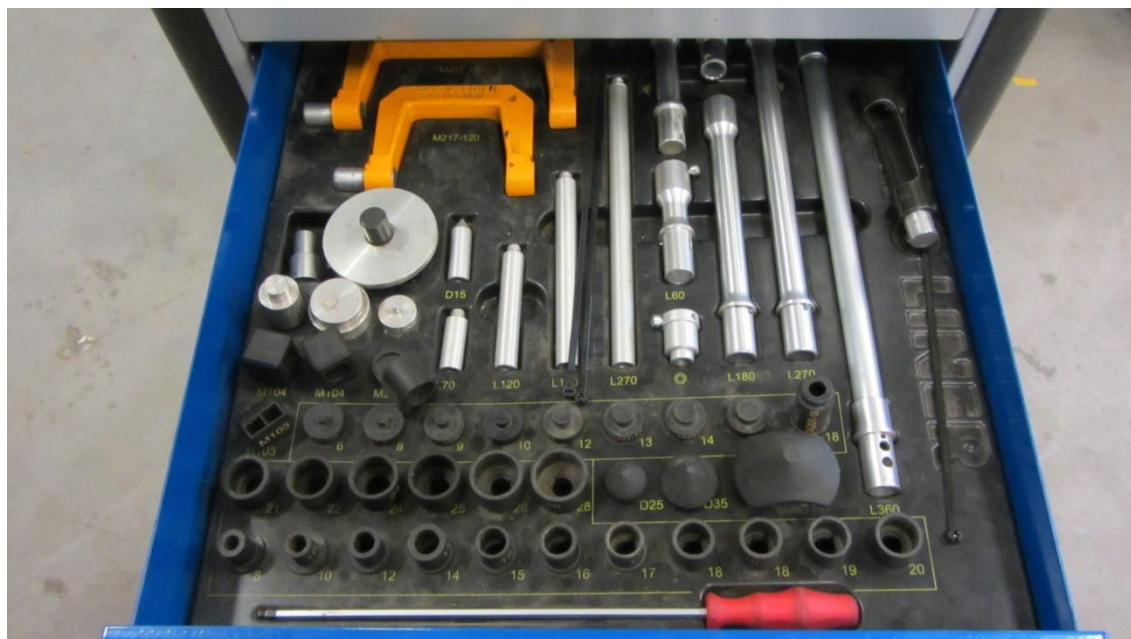
Mittausten aikana mittavarren päähän tulee vaihtaa erilaisia päitä ja jatkovarsia, parhaan mahdollisen mittalukeman takaamiseksi. Mittapisteissä voi sijaita erikokoisia pultteja tai reikiä riippuen niiden sijainnista. Ohjelma kertoo kunkin pisteen kohdalla, minkälaista päätä tulee käyttää. Kartion muotoisia päitä käytetään reikinä oleviin mittapisteisiin ja hylsyjä pulttien kanssa (kuva 36).

Kuva 36. Mittapää ja jatkovarret löytyvät karrystä niille varatusta paikasta.

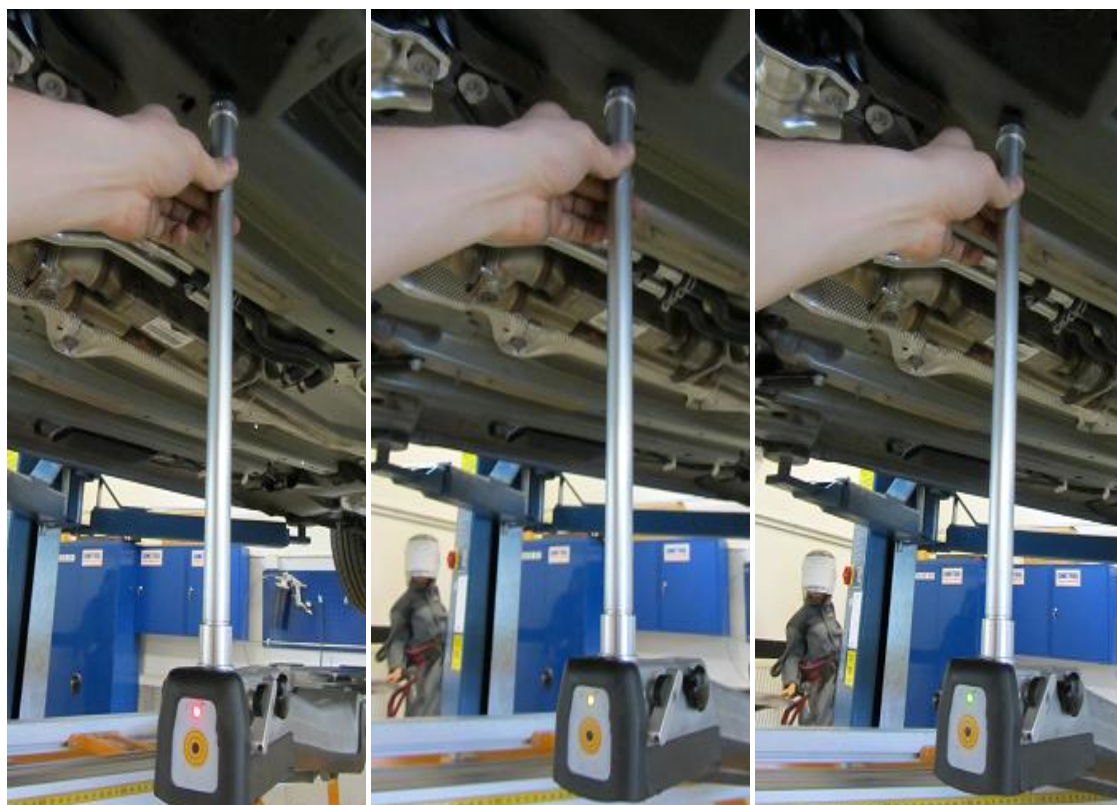
Oikean mittapisteen kunnollisen kohdistamisen avuksi mittavarresta löytyy oikeaa kohtaa ilmaiseva valo. Kun mittapää oli liian kaukana tai väärässä mittapisteessä, oli valo punainen. Mikäli mittapiste taas oli oikea, mutta pää ei ollut kunnolla tai oikeaan kohtaan kohdistettu, paloi mittavarresta oranssi valo. Vain kun mittapää oli täsmälleen sijoitettu oikeaan kohtaan, näytti mittavarsi vihreää valoa (kuva 40).

Kuva 40. Mittavarresta sijaitseva valo ilmaisee mittapään oikean sijainnin.

Mittavarren oikeaa sijaintia ilmaiseva valo tuntui käytössä erittäin hyödylliseltä apukeinolta ja varmisti samalla mittausten sujuvan luotettavammin valmistajan sille suunnitellulla tavalla. Kaikkien mittapisteiden kohdalla niiden mittaamiseen tarkoitetut päät eivät istuneet paikoilleen täydellisesti. Jotkut mittapisteet olivat alustassa niin isoja, että pelivaraa saattoi jäädä jopa muutamia senttejä.

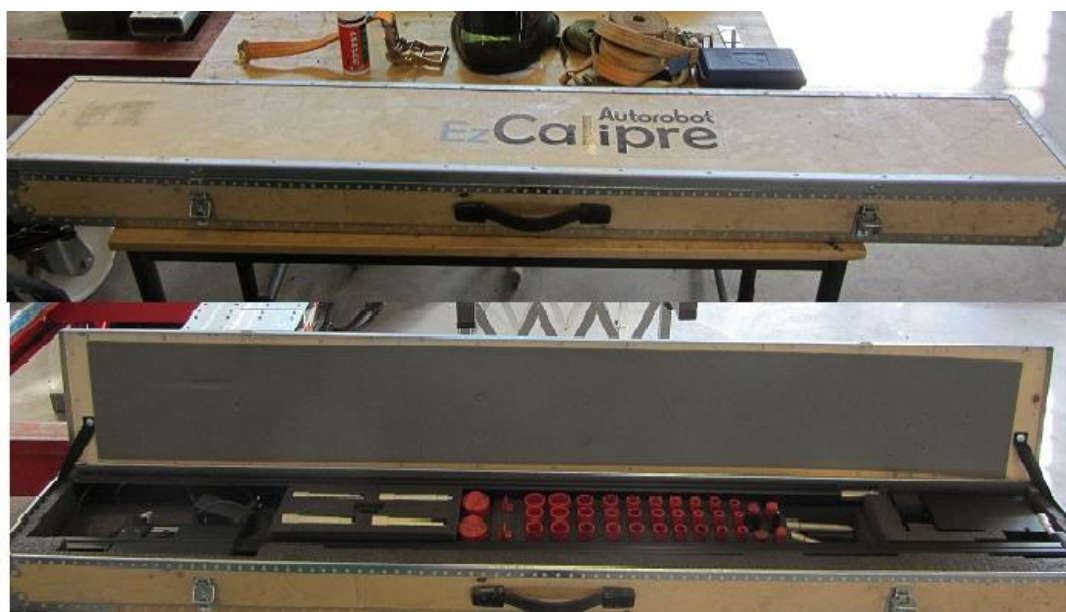
Laite oli pakattu mittapäitä myöden pehmustettuun ja kantokahvalla varustettuun puulaatikkoon (kuva 41). Tietokone ja yhteyden luomiseen vaadittu WLAN-reititin olivat puolestaan sijoitettu Autorobotin omaan liikuteltavaan kaappiin.

Kuva 41. Autorobot EzCalipren säilytyslaatikko.

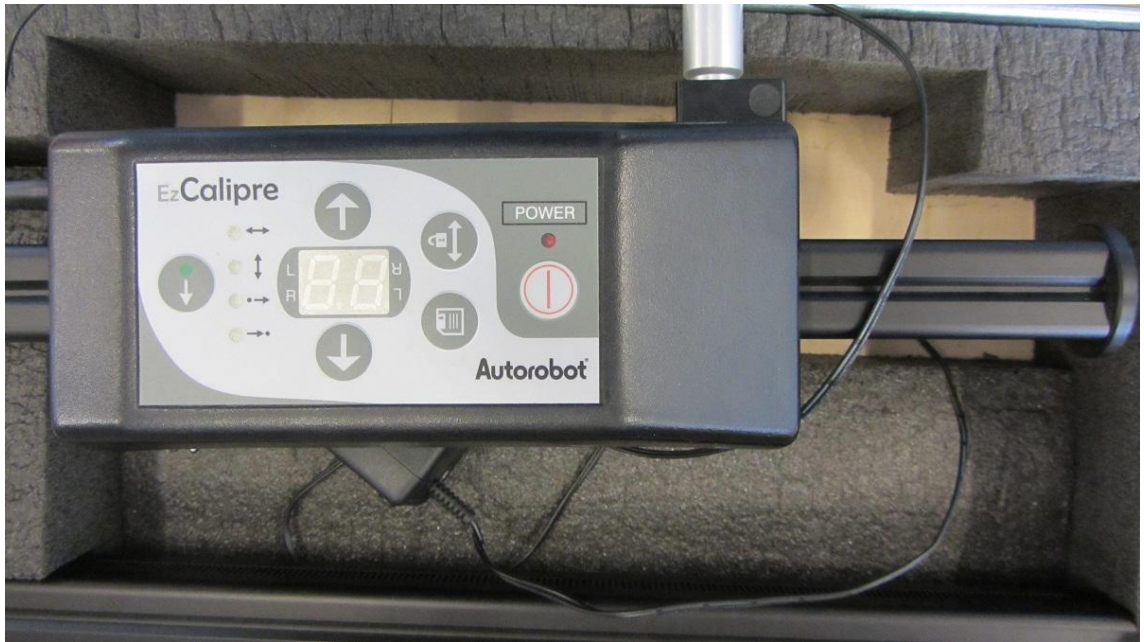
Itse mittalaite on hyvin kevyt käyttää yksinkin mitatessa. Laitteen näytöltä (kuva 43) voidaan halutessa tarkastella valitun mittavälin pituus- ja korkeuserojen suuruksia. Laitteesta pystyy valitsemaan aloitus- ja lopetuspisteet ja lukitsemaan mittatiedot tietokoneelle. Mittapistet ja akun varaustilan saa näkyviin laitteen näytölle myös mittauksen aikana.

Kuva 43. EzCalibre-mittalaitteen näyttö.

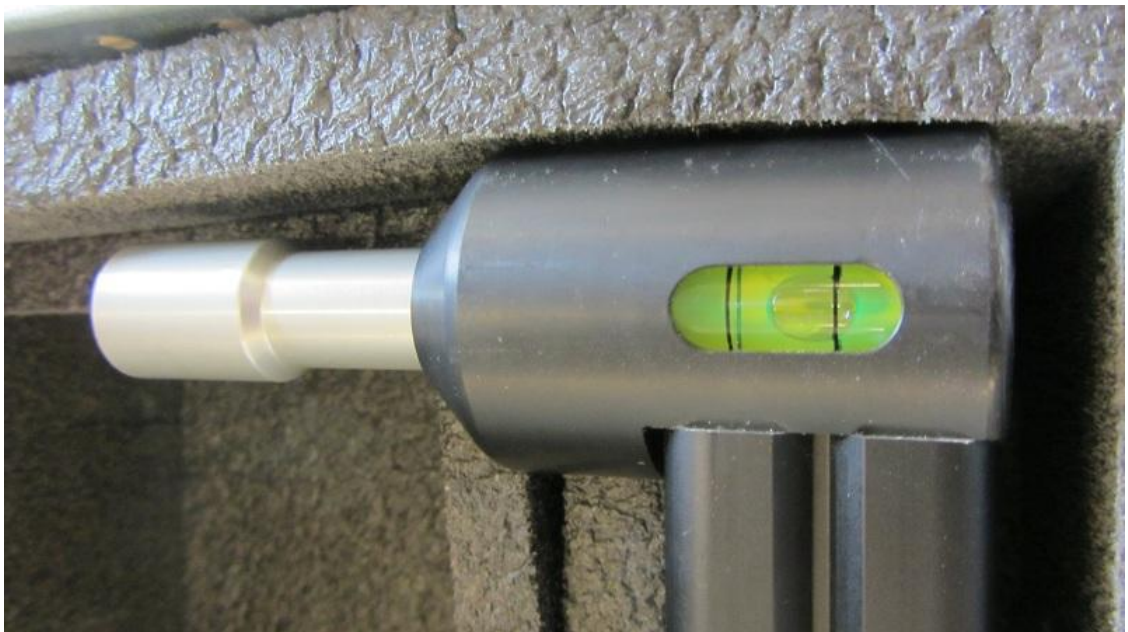
Mittalaitteen päistä löytyy vatupassit, joiden avulla voidaan varmistaa mittalaitteen oikea asento mittapisteitä mitatessa (kuva 44). Mittalaitteen ollessa vinossa mittapisteesiin nähden kerätään mittaustuloksista virheellisiä arvoja.

Kuva 44. Mittalaitteen pään vatupassi.

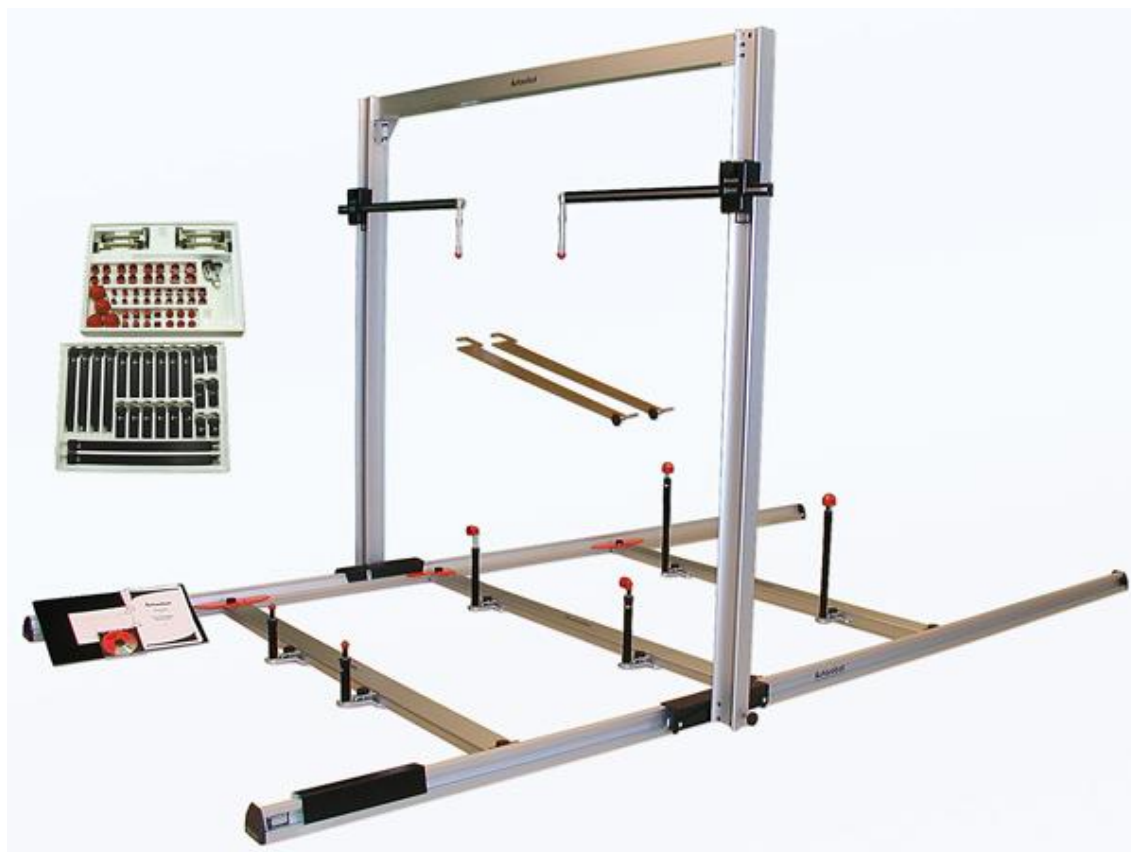
Kuva 48. Autorobotin mekaaninen mittalaite (8).

Autorobotin mekaanisella mittalaitteella mittaukset suoritetaan auton molemmin puolin sijoitettujen alumiinipalkkien avulla. Alustaa mitattaessa alumiinipalkkeihin kiinnitetään kolme mittasiltaa ja korin mittauksia varten hyödynnetään auton yli kulkevaa mittakaarta (kuva48). Mittasillat sekä mittakaari liikkuvat vapaasti alumiinipalkkeja pitkin.

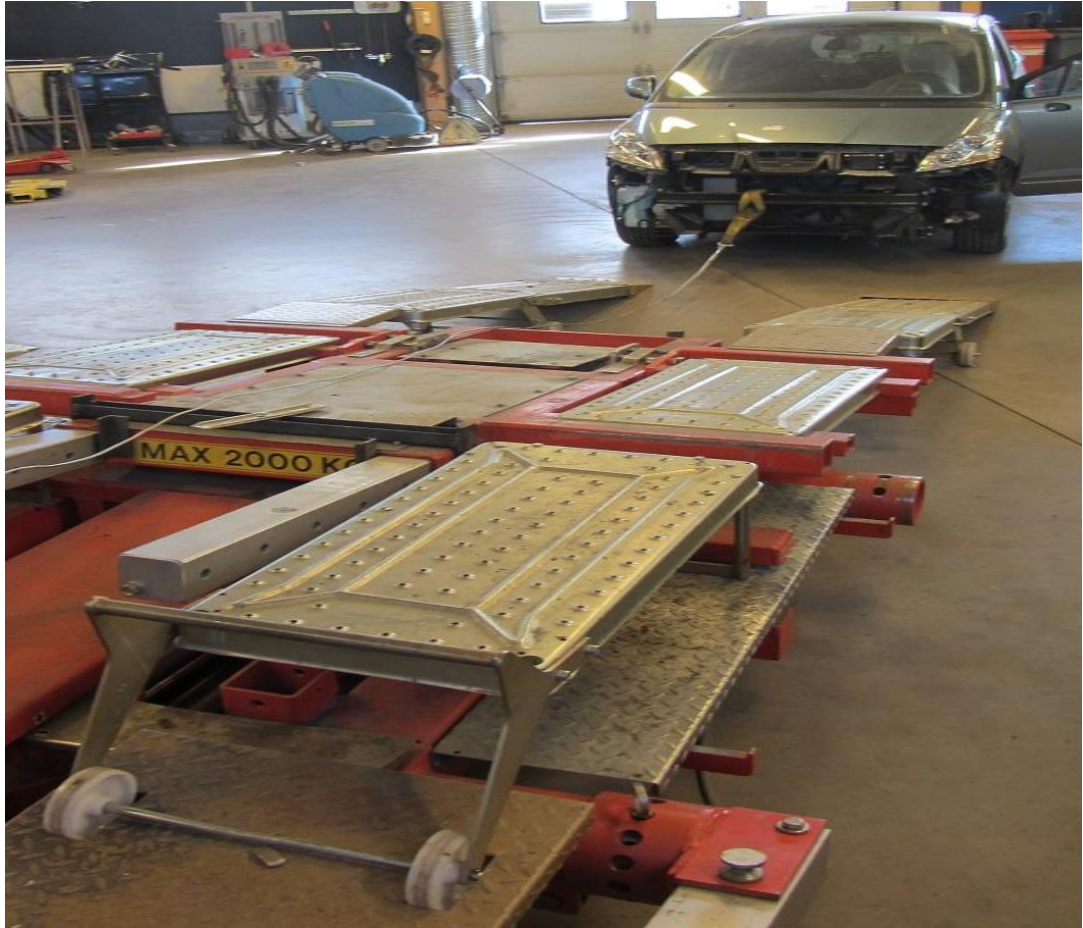
Kuva 49. Peugeotin asettamista vetopenkkiin.

Mekaanisen mittalaitteen kanssa käytön apuna ei ollut tietokonetta. Lisäksi mittaukset edellyttivät auton kiinnittämistä vetopenkkiin. Vetopenkkinä hyödynnettiin Autorobotin valmistamaa tuotetta. Auto tuli asettaa mahdollisimman tarkasti vetopenkin päälle, joten parhaaksi tavaksi katsottiin auton saattaminen oikeaan kohtaan ajamisen sijaan vetopenkin yhteydestä löytyneen vinssin avulla (kuva 49).

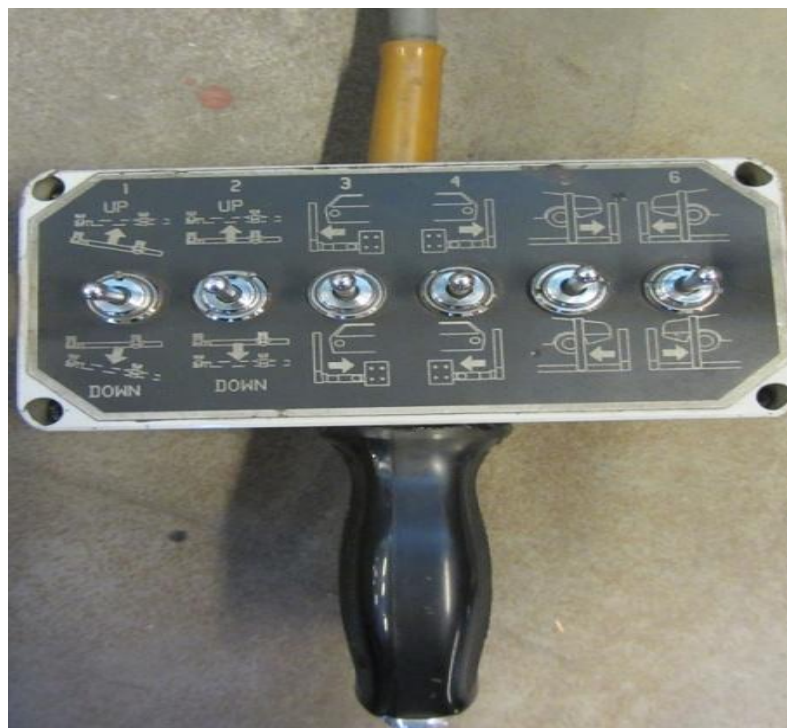
Kuva 51. Autorobotin vetopenkin kauko-ohjain.

Vetopenkin korkeutta tuli nostaa, jotta taaempien helmakiinnikkeiden muttereihin päästiin käsiksi. Myös mittausten suorittamisen kannalta auto tuli nostaa ylemmäs alkusasennostaan, sillä muuten mittapisteisiin ei päästäisi käsiksi ja mittasiltoja ei kyettäisi sijoittamaan auton alle. Autorobotin vetopenkin liikutteluun ja ohjaamiseen löytyi oma kauko-ohjain (kuva 51).
